MODELAÇÃO LABORATORIAL DE UMA ESTRUTURA ADERENTE EM CILINDROS DE GEOSSINTÉTICOS

Dissertação submetida para satisfação parcial dos requisitos do grau de
**MESTRE EM ENGENHARIA CIVIL — ESPECIALIZAÇÃO EM HIDRÁULICA, RECURSOS HÍDRICOS E
AMBIENTE**

MESTRADO INTEGRADO EM ENGENHARIA CIVIL 2013/2014

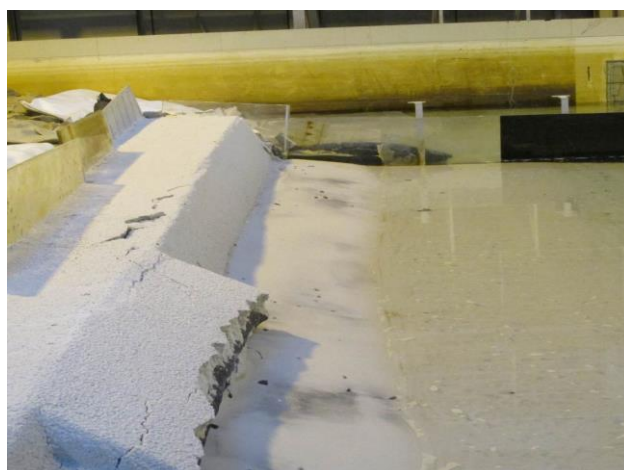
Figura 4.33 – Fotografia lateral, ilustrativa do aspeto final da Secção C.

A Secção C manteve-se praticamente inalterada manifestando somente uma fissura evidente no coroamento do cordão dunar, na secção B-C, esta provocada essencialmente pelo efeito localizado que surgiu na zona e acentuada por não haver reforço adequado da zona. Note-se que também é visível a erosão, apesar de pequena, ao longo do pé do talude do cordão dunar.

A largura da praia emersa frente ao cordão dunar era de cerca de 56 cm, correspondendo a um valor de 11.76m no protótipo.

A Figura, 4.33 representa o aspeto final da respetiva secção, após a conclusão do ensaio nº 1 e a Figura 4.34 mostra o aspeto final do modelo nas três secções de estudo.

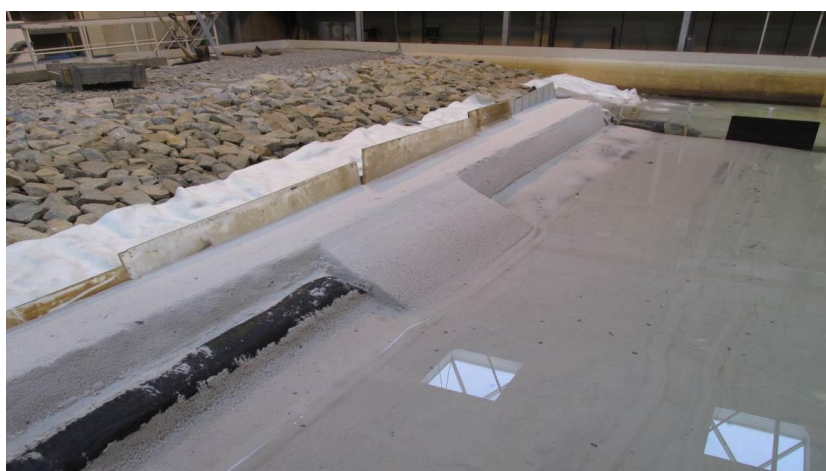
Figura 4.35 – Aspeto inicial do perfil para a realização do ensaio nº 2.

À semelhança do ensaio anterior, este teria uma duração espetável de 30min. e uma altura de onda significativa de 2.5m no protótipo e um período de pico de 10s, correspondendo, respetivamente, a uma altura de onda significativa de 11.9cm e um período de pico de 2.18s no modelo físico em fundos móveis. Na Figura 4.35 é observado o aspeto inicial do modelo antes da realização do ensaio nº 2; na Figura 4.36 é ilustrada a alteração do perfil da praia em comparação com o estabelecido no ensaio nº 1 e, consequentemente, no perfil tipo. Finalmente na Figura 4.37 mostram-se os dados referentes à colocação dos respetivos parâmetros de agitação marítima no sistema gerador de ondas do Laboratório de Hidráulica da FEUP.

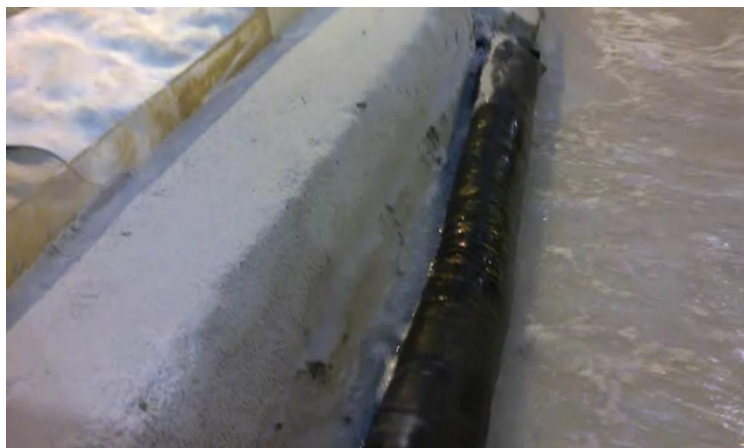
Figura 4.38 – Estado do cilindro 1, na secção A, no instante inicial do ensaio nº 2.

Na secção A, nos primeiros instantes do ensaio, já se observavam alterações significativas no cilindro de geossintético, com fortes indícios de infraescavação na sua base, como pouco depois era facilmente visível um deslocamento significativo do cilindro, mostrando que, uma mais forte agitação e uma quase ausência de praia, provocam uma maior instabilidade do cilindro, fazendo que a sua capacidade útil de proteção seja anulada. A Figura 4.38 mostra a situação após o primeiro minuto de ensaio na secção A. Convém referir que esta foto foi conseguida através do vídeo realizado durante o respetivo ensaio.

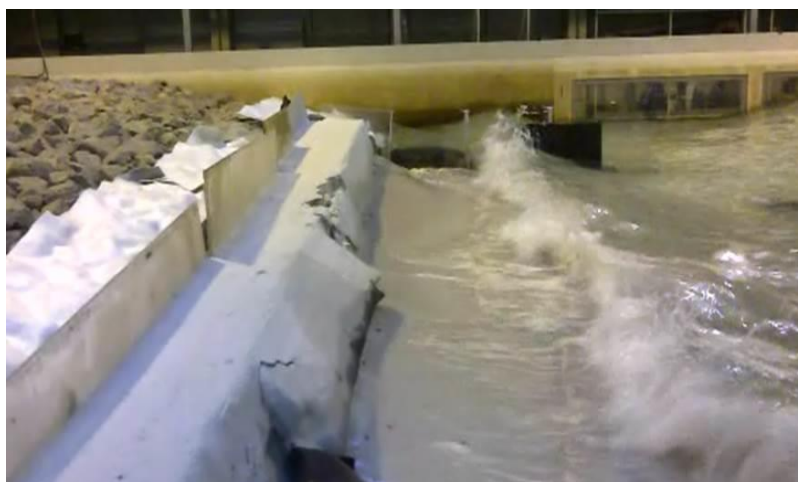
Figura 4.39 – Estado das secções B e C, no instante inicial do ensaio nº 2.

À semelhança do que ocorria na secção A, a secção B encontrava-se com um nível de estragos muito acentuado. A forte ondulação no modelo atingia o topo do coroamento do talude de recobrimento que se encontrava na secção, logo com as primeiras ondas a incidir no local. Após o primeiro minuto do ensaio, o pé do talude de recobrimento era inexistente tendo sido completamente erodido, deixando o cilindro completamente exposto às condições incidentes. Eram claramente visíveis os sinais de colapso do que restava do recobrimento. A Figura 4.39 mostra o estado da devida secção no início do ensaio nº 2.

Na imagem anterior, também é visível o que estava a acontecer ao mesmo tempo na secção C. Facilmente se observa que a forte agitação marítima incide diretamente no pé do talude do cordão dunar, onde nos instantes iniciais do ensaio eram visíveis fendas de colapso, deixando este em condições muito precárias. Após o primeiro minuto de ensaio, a zona perto da secção B já se encontrava em ruína.

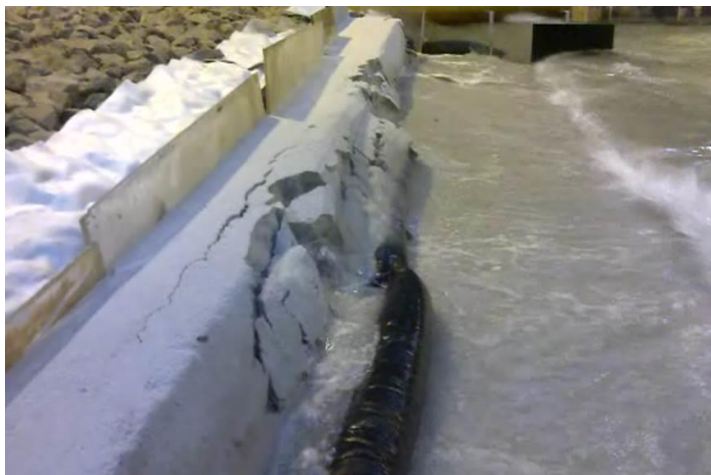
Figura 4.40 – Evolução do ensaio nº 2, após 2 minutos do seu início.

Por volta do segundo minuto após o início do ensaio na secção A, o cilindro já tinha sido completamente removido da base do cordão dunar, deixando este completamente à deriva da situação energética incidente, começando a adaptar-se à vala de erosão existente na sua base. Na mesma secção o cordão dunar, designadamente na zona próxima da junta A-B, já se encontrava em claro colapso. A Figura 4.40 ilustra o respetivo momento.

Na mesma figura, observa-se o que estava a acontecer nas outras secções de estudo.

Na Secção em C, as condições foram ligeiramente evoluindo, sendo iminente o colapso do cordão dunar.

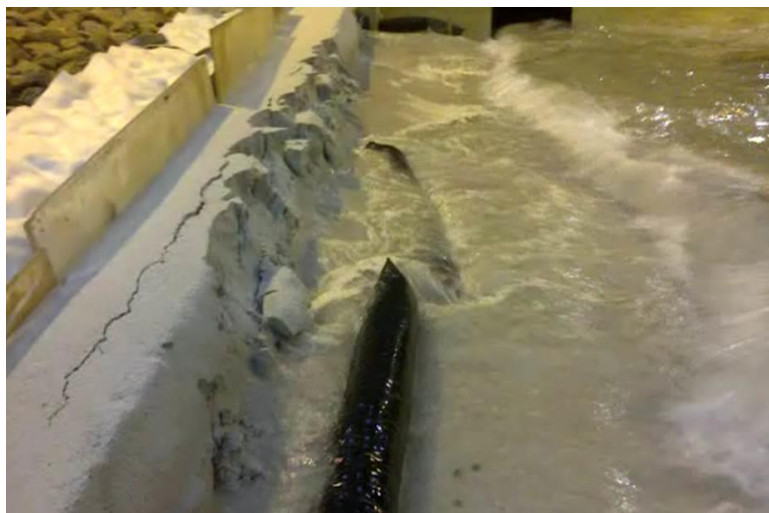
Figura 4.41 – Estado do modelo físico durante o ensaio nº 2, após 4 minutos do seu início.

Com o passar do tempo do ensaio a debilidade do cordão, ao longo de todas as secções, foi-se detiorando, a forte agitação e a pequena praia a sua frente, foram os grandes motivos para este acontecimento. No 4º minuto do ensaio era visível este nível de estragos, ilustrado na Figura 4.41.

Após o último momento de registo, verifica-se que o movimento do cilindro 2, presente na secção B, encontrava-se acomodada na vala de erosão existente na sua base. Todo o recobrimento executado já desapareceu e, aliado ao movimento do cilindro, o cordão dunar encontra-se claramente vulnerável, sendo fortemente afetado neste momento.

Nas restantes secções, houve uma evolução ligeira face às condições previamente descritas, sendo mais evidente na secção A uma fenda ao longo do coroamento do cordão dunar o que indicará que, com o evoluir do ensaio, toda esta secção poderá acabar por colapsar.

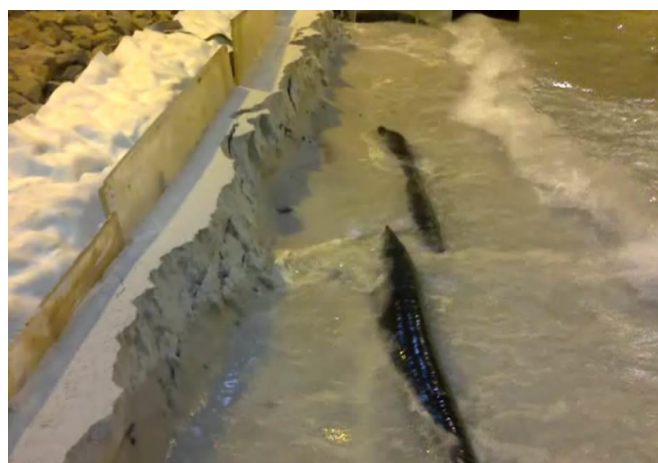
Figura 4.42 – Estado do modelo físico durante o ensaio nº 2, após 10 minutos do seu início.

No 10º minuto e em comparação com o último momento de avaliação, praticamente mantiveram-se as condições no que diz respeito às estruturas em cilindros de geossintéticos, sendo que só se registou um ligeiro deslocamento do cilindro 1, na secção A, na sua extremidade junto à parede do tanque de ondas. Contudo e como era expectável, foi cada vez maior o nível de estragos presente no cordão tendo este recuado severamente. Na Figura 4.42 observam-se as condições obtidas no 10º minuto do ensaio nº 2.

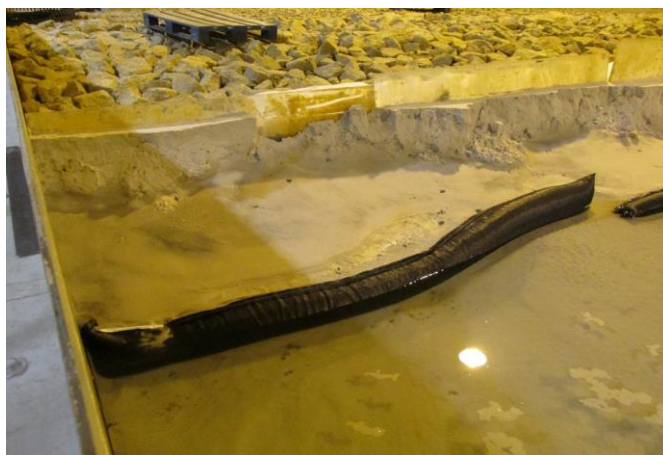
Figura 4.43 – Estado final após o ensaio nº 2, na secção A.

Por volta do 15º minuto interrompeu-se o ensaio nº 2, sendo que as condições não seriam muito diferentes do que estavam a ser naquele momento. Em comparação com o momento anterior de averiguação, só fica registado uma evolução negativa no que concerne ao cordão dunar, sendo que este era cada vez mais reduzido. As Figuras 4.43, 4.44, e 4.45, mostram o aspeto final do modelo em fundos móveis após a conclusão do ensaio das três secções estudadas.

Na conclusão do ensaio nº 2, houve grandes mudanças em todo o modelo físico face ao perfil inicial, sendo claramente notório um forte deslocamento dos cilindros e uma visível redução do cordão dunar ao longo de todas as secções.

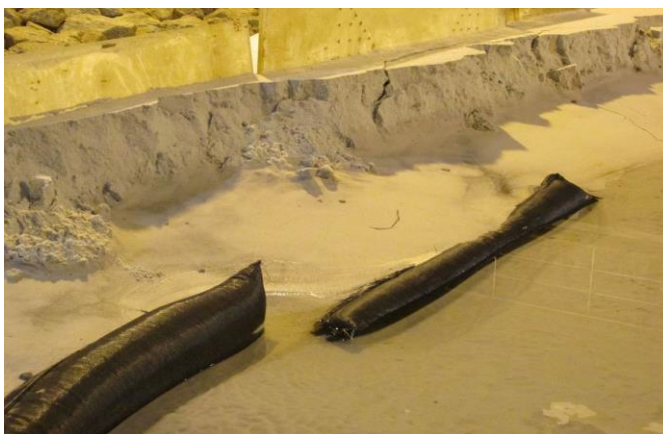
Figura 4.44 – Estado após o ensaio nº 2, na secção B.

Na secção A, representada na Figura 4.44, houve um forte deslocamento do cilindro de aproximadamente 20cm na zona junto à secção B, 4m no protótipo e um deslocamento médio de 47cm na zona junto à parede de cerca de 10m no protótipo, onde o efeito barreira que esta exerce e, sendo o cilindro nesta zona com uma percentagem de enchimento ligeiramente inferior, explica o facto de haver um deslocamento mais severo. O cordão dunar também foi drasticamente reduzido, sendo diminuído desde os 40cm originais para uma média de 9cm, representando aproximadamente 2m no protótipo ao longo de toda a secção, sendo que havia zonas em que a barreira em perspex se encontrava visível. Note-se que o reforço da barreira de perspex não foi uniforme ao longo de todo o modelo físico e, depois da perda de capacidade do cilindro, o cordão dunar nesta secção estaria mais debilitado.

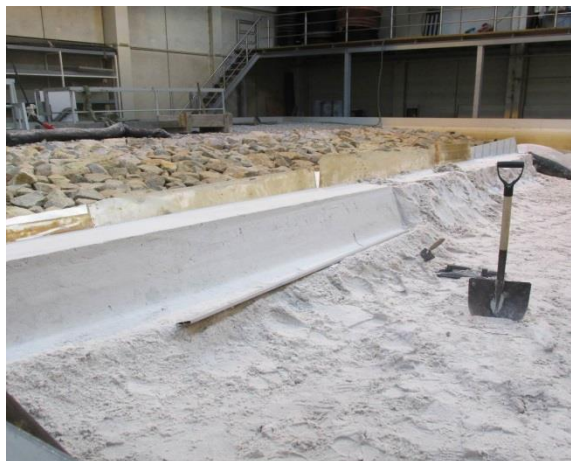
Figura 4.46 – Trabalho de reperfilização.

Finalizado o ensaio nº 2 e, face ao tempo ainda disponível, procedeu-se à realização de um último ensaio laboratorial. Assim, realizou-se um novo procedimento de reperfilização do modelo físico, constituindo-se o perfil inicial tipo para todas as secções, ou seja, recolocaram-se os cilindros nas suas respetivas posições, reconstituiu-se a praia, assim como, se reconstruiu o cordão dunar e o recobrimento na secção B. A Figura 4.46 mostra o trabalho de reperfilização efetuado, e na Figura 4.47 vê-se perfil inicial antes da realização do ensaio nº 3

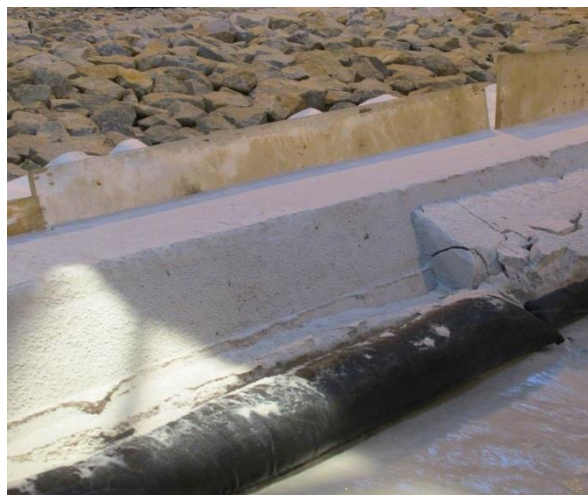
Figura 4.49 – Posicionamento do cilindro 1, nos instantes iniciais do ensaio nº 3.

Na secção A que englobava o cilindro de maiores dimensões, o fenómeno de infraescavação da base do cilindro era evidente, assim como um afastamento em relação à sua posição de origem com cerca de 5cm, ou seja, um expectável movimento aproximado de 1m no protótipo, tendo-se estabilizado nesta distância. Também foi visível um fenómeno de rotação neste momento o que é ilustrado na Figura 4.49.

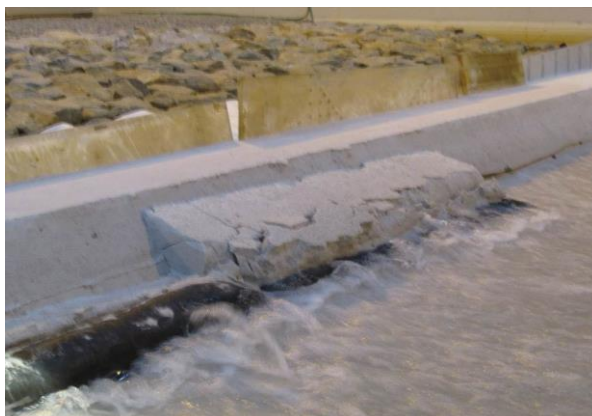
Figura 4.50 – Secção B, no 1º momento de averiguação no ensaio nº 3.

Na secção B também se notavam alterações face ao modelo inicial. Já se encontrava bem visível todo o cilindro pois, até este momento, verificava-se o desaparecimento do recobrimento na zona frontal do mesmo, sendo que o restante se encontrava em arriba de erosão acentuada. Por fim, a extremidade junto à secção C do cilindro estava a deslocar-se, afastando-se da sua posição inicial junto à base do cordão dunar. Na Figura 4.50 é observado o instante descrito neste parágrafo.

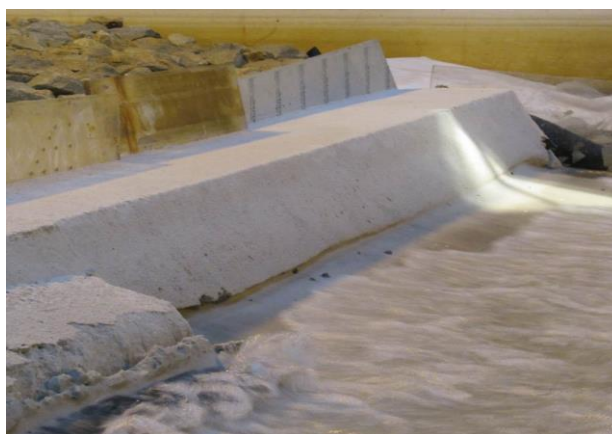
Figura 4.51 – Pé da duna, na secção C, afetado pela agitação marítima nos instantes iniciais do ensaio nº 3.

Na secção C era visível o espraçamento a atingir a base da duna, sendo constatado o iniciar de um processo de ravinamento na mesma, momento este representado na Figura 4.51.

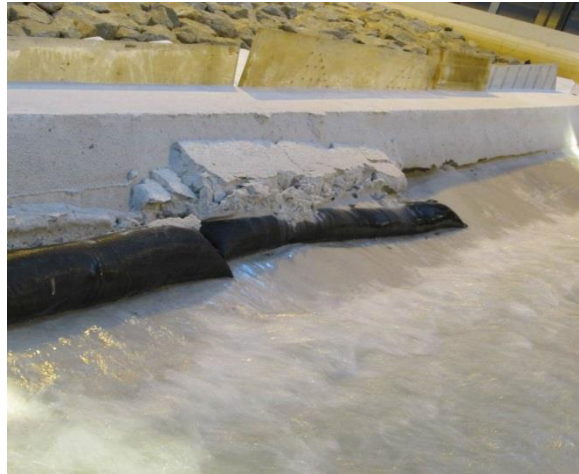
Figura 4.52 – Secções B e C, no 10º minuto durante o ensaio nº 3.

Na secção B, o talude de recobrimento estava completamente destabilizado, todavia o cilindro ainda permanecia numa posição idêntica à que tinha sido reportada minutos antes. A Figura 4.52 mostra o evoluir da situação nesta mesma secção.

Pela Figura 4.52 é constatada uma evolução negativa ao longo do pé de talude do cordão dunar, em especial na zona junto à Secção C, devido a um agravamento do processo de infraescavação o qual poderá pôr severamente em risco a estabilidade do mesmo.

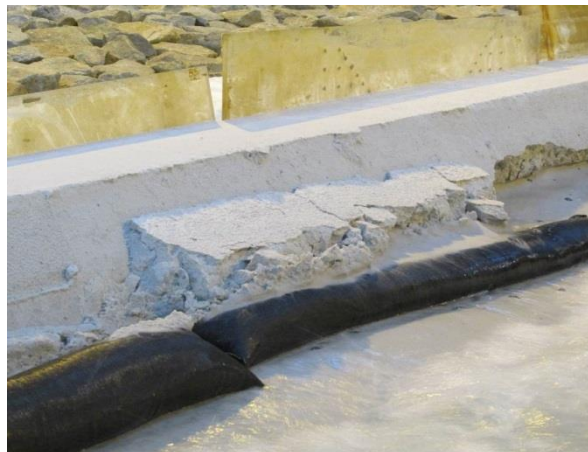
Figura 4.53 – Secção B, durante o meio-termo do ensaio nº 3.

Em B, o cilindro encontrava-se desalinhado, devido às fortes investidas da agitação marítima, sendo que o recobrimento continuava fortemente afetado, mas ainda permanecia. A Figura 4.53 ilustra o estado neste preciso momento.

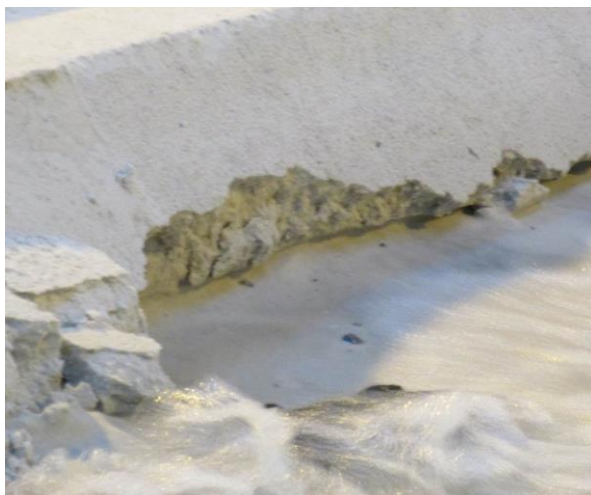
Figura 4.54 – Instabilidade do pé de talude, durante o ensaio nº 3, na secção C.

Em C, designadamente, na proximidade do sector B, era observada uma pequena instabilidade na parte inferior do talude do cordão dunar pormenor mostrado, tanto na Figura 4.57 como na fotografia abaixo, Figura 4.54.

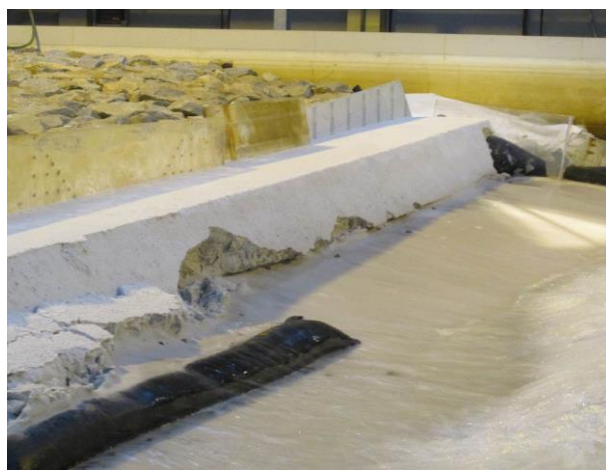
Figura 4.55 – Propagação da instabilidade na secção C, no ensaio nº 3.

Até ao finalizar do ensaio, as condições anteriores tenderam a estabilizar, com a exceção da verificada na secção C, pois a instabilidade verificada propagou-se ao longo de mais metade da extensão da zona de cordão dunar não protegido. O talude de duna nos sectores A e B permaneceu intacto, não se verificando nenhum galgamento ao longo da duração do ensaio. Note-se que em nenhum dos dois cilindros se verificou qualquer tipo de deslocamento significativo até ao fim do ensaio. Na Figura 4.55 é ilustrada a propagação da instabilidade na secção C e nas figuras subsequentes é ilustrada a situação final encontrada nas devidas secções, respetivamente, Figura 4.56, 4.57, e 4.58, as secções A, B e C.

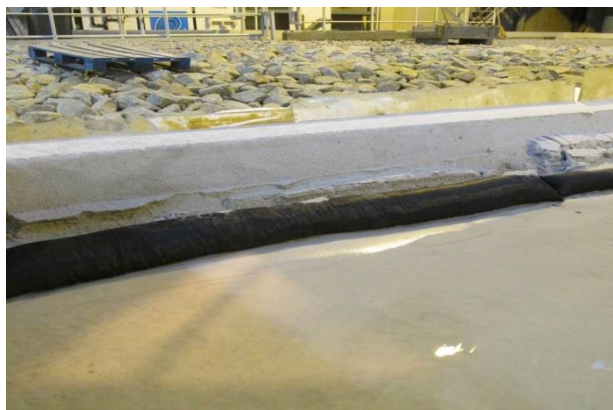
Figura 4.56 – Situação final em A, após o ensaio nº 3.

Na Secção A, ilustrado na Figura 4.56, o cilindro deslocou-se aproximadamente 10cm, face à sua posição original, o que, em parte, é devido à inexistência de um mecanismo protetor na sua base, como o “*apron*”, estando à deriva desta infraescavação e, portanto, suscetível a uma rotação. Destaque ainda para a quase inexistência de praia emersa à frente do cilindro, mas que, contudo, não se regista qualquer dano significativo no cordão dunar, excetuando na secção junto à parede do tanque de ondas, onde o efeito parede foi mais sentido, removendo a maior parte de areia no lado de tardoz do cilindro.

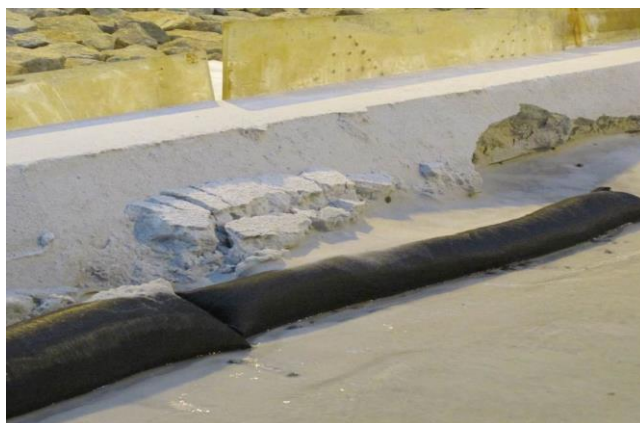
Figura 4.57 – Situação final após a realização do ensaio nº 3, na secção B.

Na Secção B, ilustrado na Figura 4.57, houve um claro deslocamento do cilindro 2, tendo este ficado ligeiramente desalinhado mas praticamente alinhado ao cilindro da secção 1, numa posição final. Isto mostra que a segurança que o recobrimento exerce sobre o cilindro, atrasa mas não impede, o movimento desestabilizador que a agitação marítima exerce sobre os mesmos. De referir que este acabou muito afetado em comparação não só, com o aspeto inicial, mas também com o resultado final do ensaio nº 1. A semelhança do que aconteceu no sector vizinho A, o cordão dunar permaneceu intacto, não se tendo registado nenhuma fenda ou recuo.

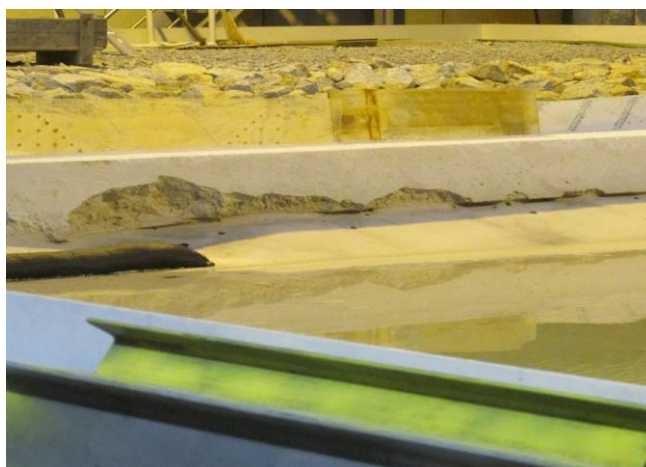
Figura 4.58 – Situação Final na secção C, após a realização do ensaio nº 3.

O cordão dunar existente na secção em C e ilustrado na Figura 4.58, foi claramente o mais afetado no modelo físico realizado durante o ensaio nº 3, assistindo-se no final a um aumento da instabilidade na secção inferior do talude. Devido a efeitos de modelo, a areia existente no coroamento da duna manteve-se o que difere se acontecesse no protótipo, pois, neste caso, o facto de a areia se encontrar molhada na realização do modelo, confere-lhe maior coesão entre partículas. Era plausível com a evolução do tempo para o ensaio que todo o talude da secção C fosse afetado. Isto mostra que, mesmo com uns cilindros parcialmente eficazes, o cordão dunar seria, ainda que razoavelmente, afetado. A largura média de praia emersa, verificada ao longo da extensão da secção C, foi de 20cm, um valor correspondendo a aproximadamente 4m no protótipo.

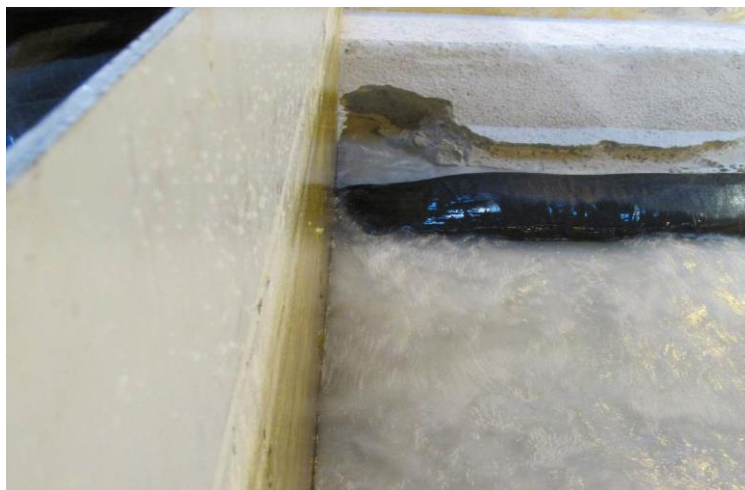
Figura 4.59 – Efeito barreira durante o ensaio nº 3, no modelo físico.

Como já foi referidi, o efeito barreira proporcionado não só pela parede do tanque, como também pela reflexão das ondas nas pás do sistema de geração da agitação, agrava as condições de agitação nos locais mais próximos deste, pois, segundo Silva (2010), a interação não-linear das ondas geradas pode dar origem a harmónicas de ordem superior em ondas regulares e, consequentemente, ao aumento da capacidade erosiva. Na Figura 4.59 é ilustrado este mesmo efeito aquando se realizava o ensaio nº 3, pois proporciona condições totalmente inexistentes no protótipo.

Para facilitar a construção do modelo, foi usada areia húmida e ao longo da construção do modelo, este era constantemente regado, de modo a que a areia obtivesse uma maior coesão evitando o colapso do mesmo; porém, isto implica um efeito do modelo, pois no protótipo a areia é seca e aquando da iteração da agitação marítima no talude do cordão dunar, este acabaria por colapsar, o que efetivamente não aconteceu, como se constata na Figura 4.59.

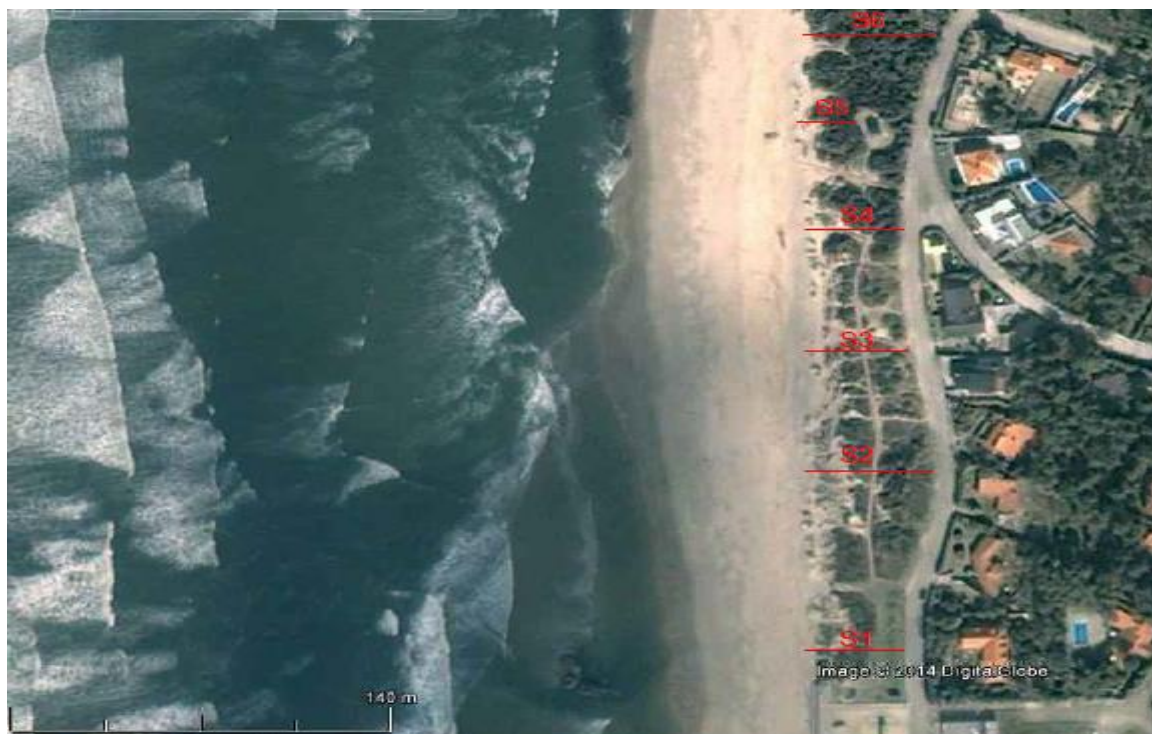
Figura A1.2 – Secções no cordão dunar, no ano de 2001.

Seguidamente, apresenta-se as secções medidas para os anos de 2001 a 2010, por ordem cronológica.

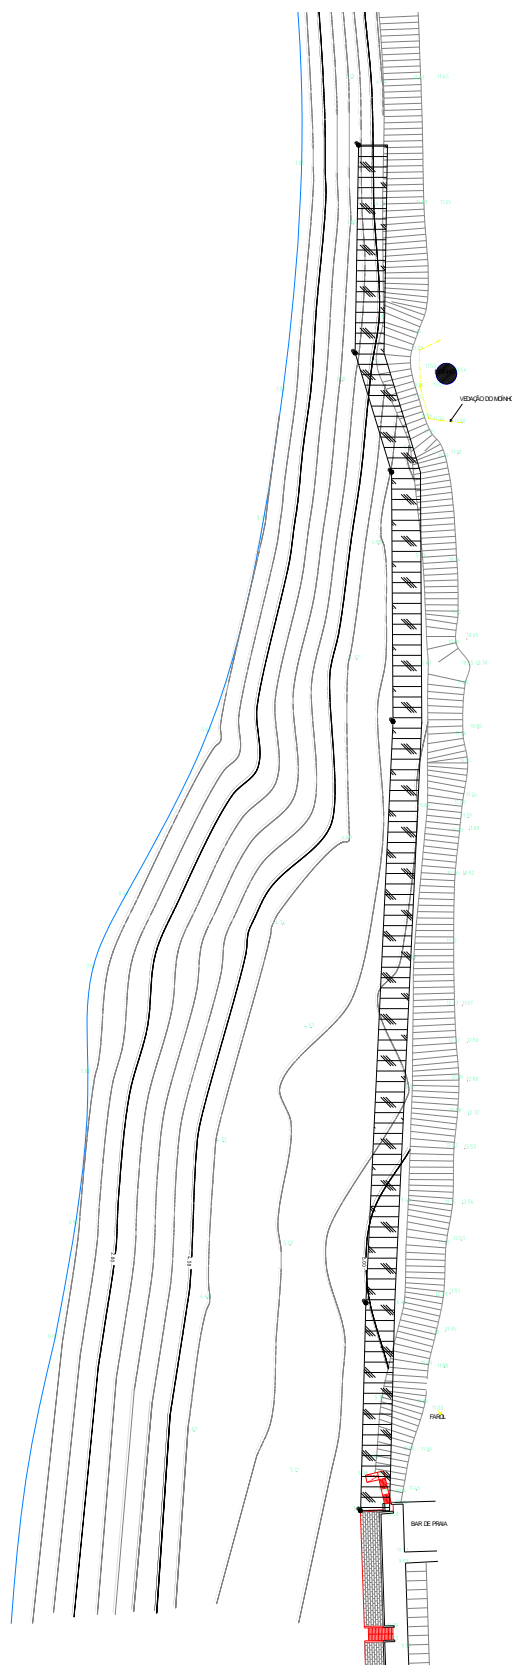
Figura A3.1 – Peça desenhada da implantação da estrutura na zona de intervenção (Veloso Gomes e das Neves, 201
